绵阳市鑫科源环保科技有限公司
2022 年度土壤及地下水自行监测报告

委托单位：绵阳市鑫科源环保科技有限公司
编制单位：绵阳凯乐检测技术有限公司

二〇二二年十一月

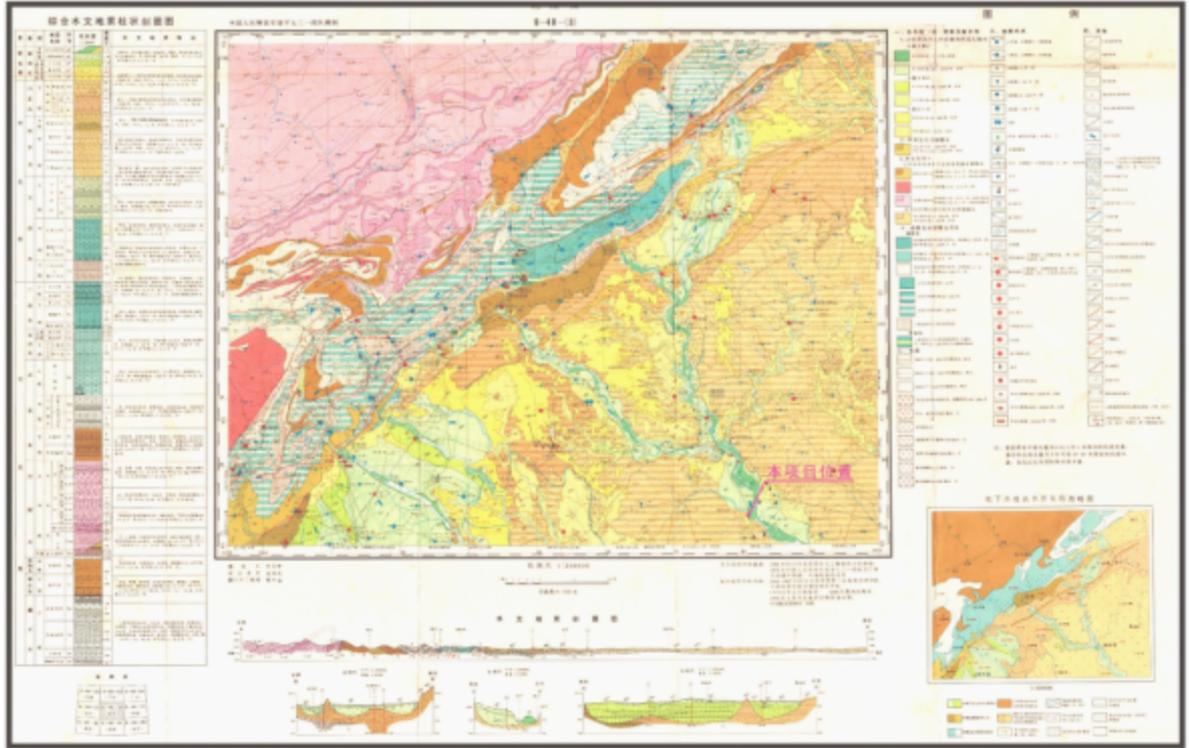
图 2-2 水文地质图

根据《绵阳市鑫科源环保科技有限公司厂区岩土工程勘察报告》可知，地块地下水流向为自西北向东南，地下水稳定水位为 4.8-6.0m，高程 439.20-539.50m 左右（2014 年 1 月测得）。场内地下水类型为第四系全新统河流冲积物孔隙型潜水，场内碎石土层为主要含水、透水层，其水位、水量变化随季节降水及涪江河水升降变化而变动。据四川省地勘局川西北地质大队 1:5 万绵阳市城市地质区调资料，枯、丰期变幅为 1.00-2.00m 左右。

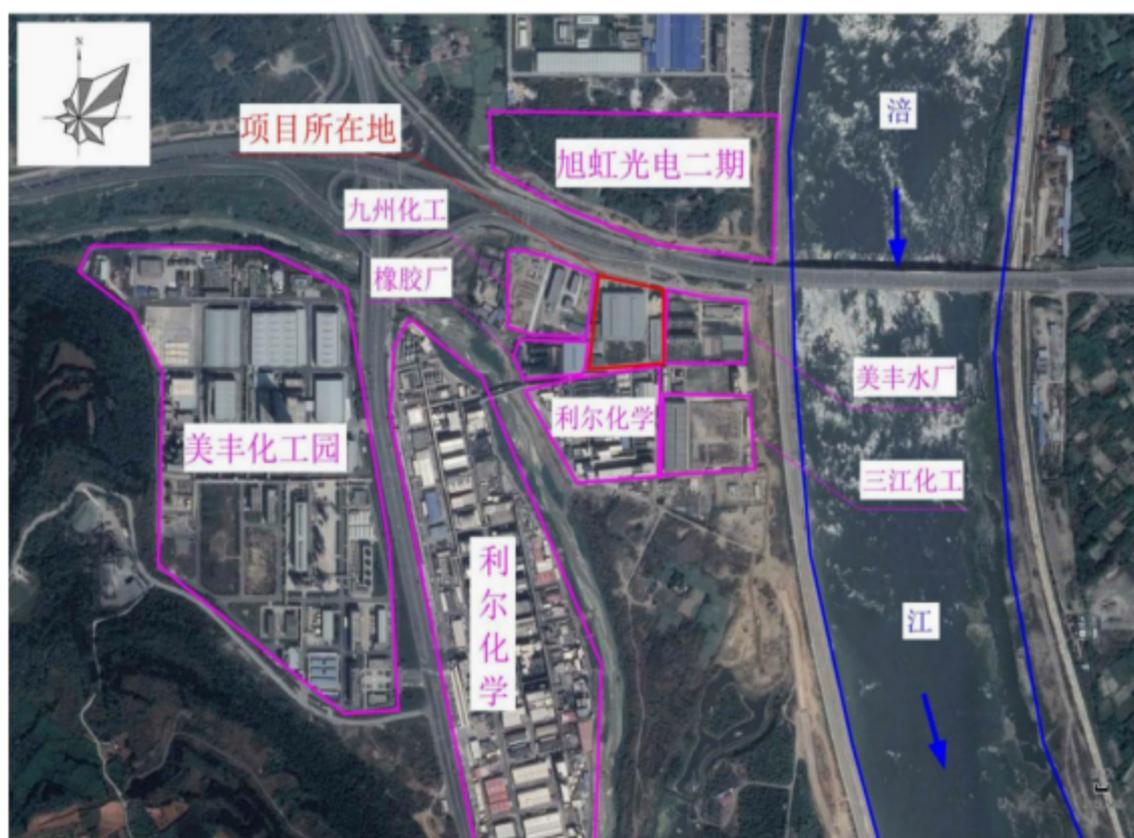
图 3-1 企业外环境关系图

根据现场勘查，企业周围主要为工业企业。企业东面为美丰水厂（主要为美丰化工供应生产用冷却水），北侧为二环路塘汛桥，隔路为旭虹光电二期，南侧为利尔化学，厂界西侧为九州化工和橡胶厂，东南侧为金岸环保。环境保护目标见下表。外环境关系见图 3-1。

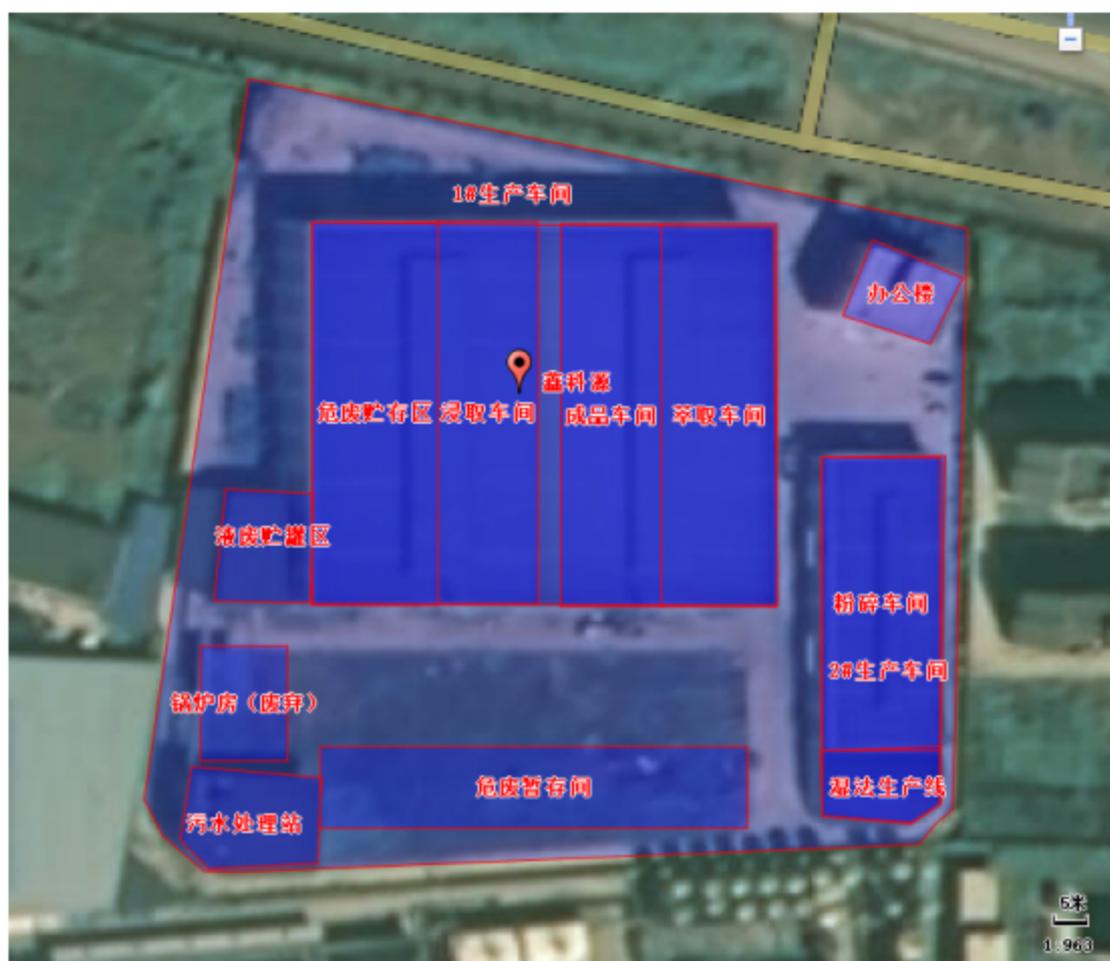
图 3-3 厂区平面布置图

本项目位于绵阳市经济技术开发区产业发展园区，使用权面积约为 24152.00m²。绵阳市鑫科源环保科技有限公司厂区西北侧为 1#生产车间，东北侧为办公楼，东南侧为 2#生产车间，西南侧为危废暂存间及污水处理站，污水处理站及 1#生产车间之间为废弃锅炉房，中部为预留生产区域。厂区四周及道路

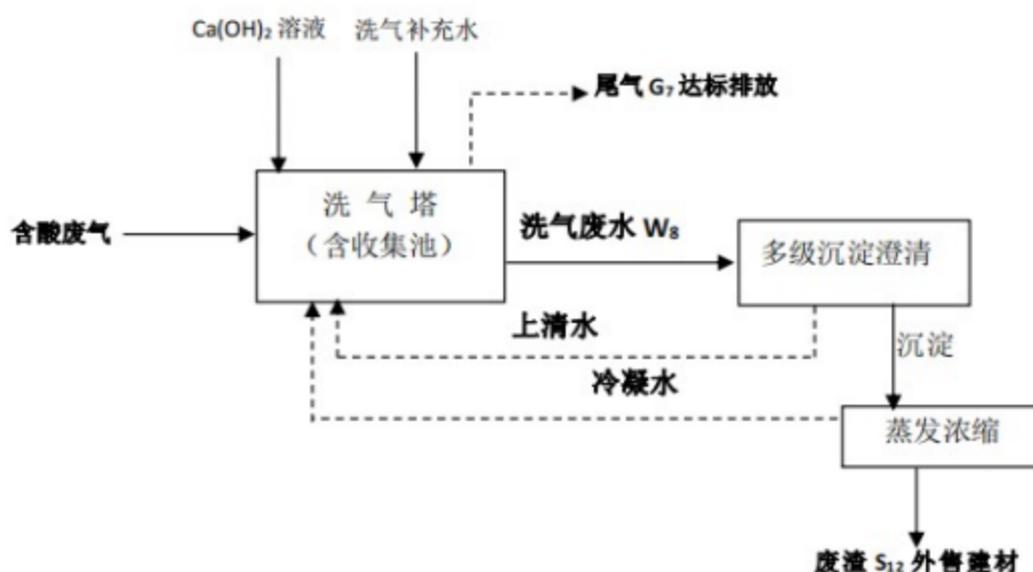
图 3-17 含酸废气集中处理设施工艺流程

本项目各工序排放的含酸废气由尾气总管送入尾气洗涤塔，用 $\text{Ca}(\text{OH})_2$ 溶液洗涤，废气中的硫酸、硝酸、氯化氢与 $\text{Ca}(\text{OH})_2$ 发生以下反应而被除去，尾气 G_7 经 15m 的排气筒排放。

洗气塔采用碱洗工艺，由洗气塔、洗气塔底洗气水收集槽组成。收集槽中定期补充 $\text{Ca}(\text{OH})_2$ 溶液，碱液呈饱和状态，利于中和酸性气体。项目含酸气体从塔底管道进入，将洗气水收集槽的稀碱液泵入塔顶，喷淋而下，与尾气逆流而行进行充分吸收洗涤，碱液落入收集槽，如此循环往复。洗气水收集槽起到提供循环洗气水及碱液液封的目的。

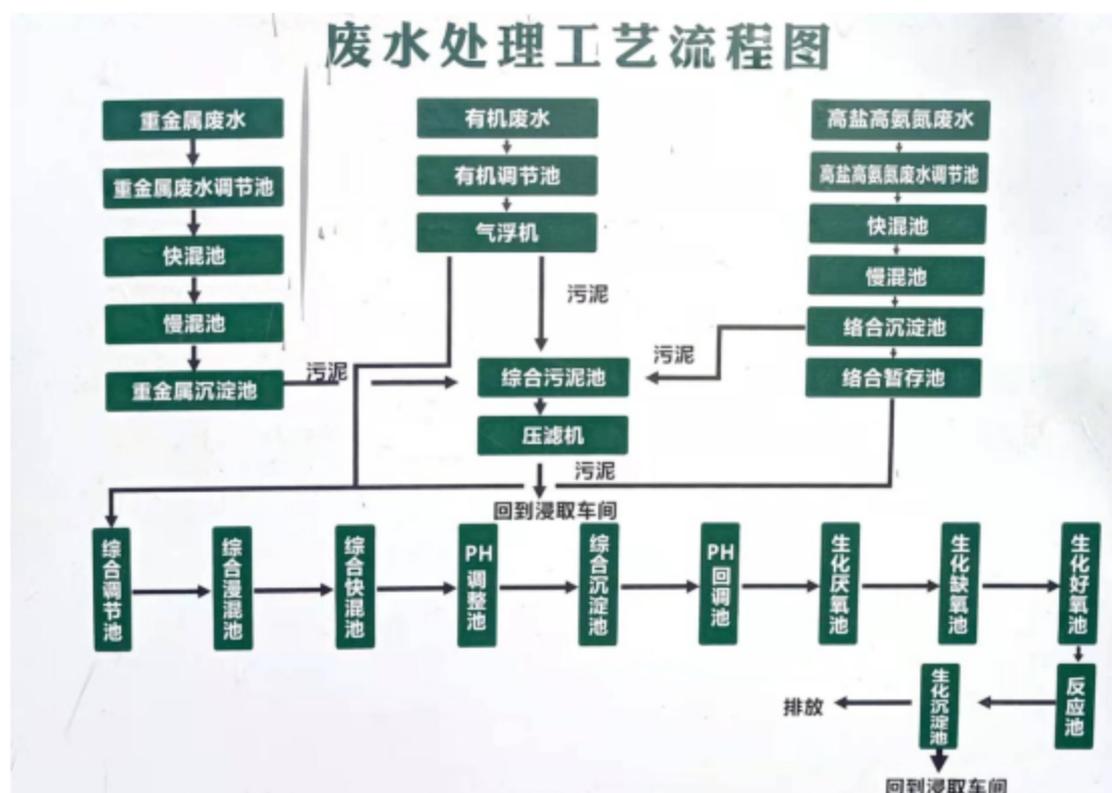
图 3-18 污水处理站工艺流程图

经预处理后的重金属废水、高氨氮废水、生活污水汇集到综合废水调节池，经综合慢混池、快混池、pH 调节池、综合沉淀池后，在经厌氧、缺氧、好氧的二级生化处理后，最终经厂废水排放口和自建管道，排入塘汛污水处理厂处理后排放。

项目混凝沉淀工序产生的污泥，通过管道收集后，进入压滤机压滤，压滤产生的废液回到综合调节池处理，污泥送往浸取车间进行浸取回用。

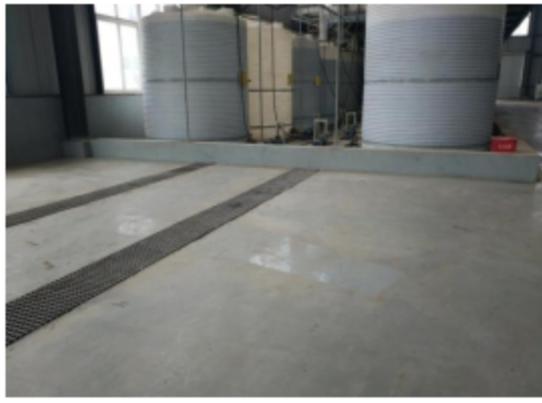
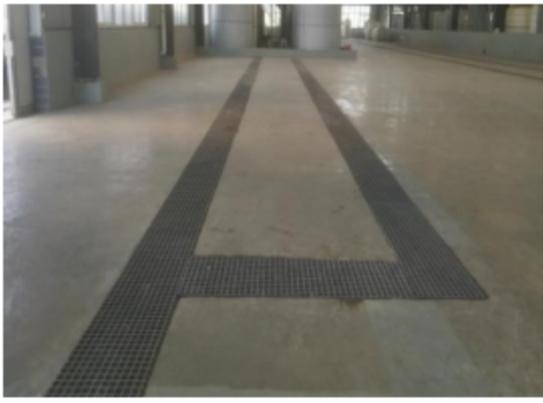
<p>萃取车间应急沟</p>

1#生产车间有萃取车间、成品车间、浸取车间、危废储存间组合而成。萃取车间内主要通过萃取手段将废物中的有价金属提纯制成单金属或金属化合物，车间内设有废液储罐、萃取箱等，以上设施均在地表且有完善的防渗漏措施，车间主要隐蔽性设施为4座应急收集池（地下池体，单个池体容积13.5m³，池深1.5m）。成品车间分为电解工艺和含铜废液处理工艺，车间内设有各类反应釜、废液储罐等，以上设施均在地表且有完善的防渗漏措施，车间主要隐蔽性设施为1座母液池（地下池体，池体容积45m³，池深2m），2座应急收集池（地下池体，池体容积13.5m³，池深1.5m）。浸取车间内主要通过浸取工艺将废物中的有价金属提纯制成单金属或金属化合物，车间内设有废液储罐、反应釜等，以上设施均在地表且有完善的防渗漏措施，车间主要隐蔽性设施为3座应急收集池（地下池体，单个容积2m³，池深1.5m）。危废贮存区为固体危险废物原料存储区，固体危险废物原料根据废物的成分属性采用隔离的方式储存在具有三防措施的储存间。

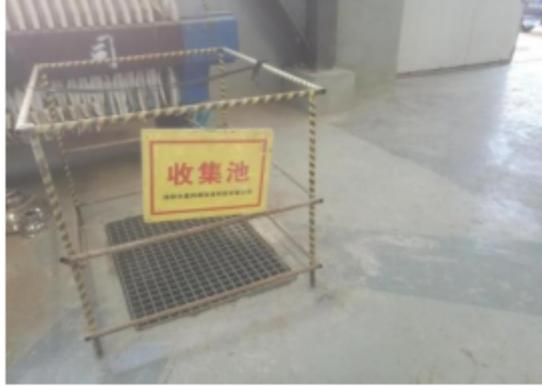
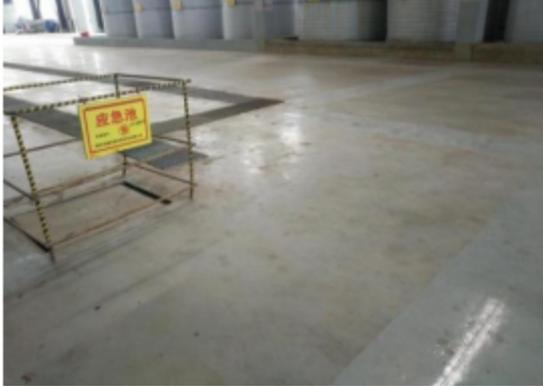
<p>萃取车间收集池</p>	<p>萃取车间应急池及地面防渗</p>

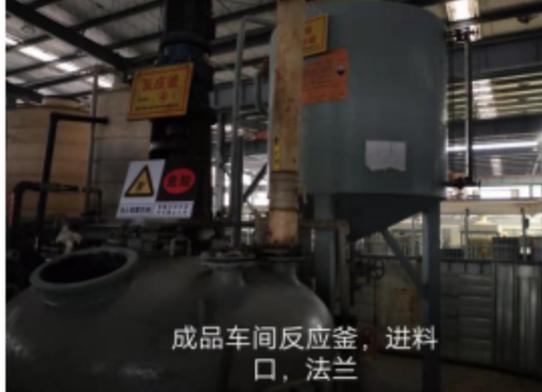
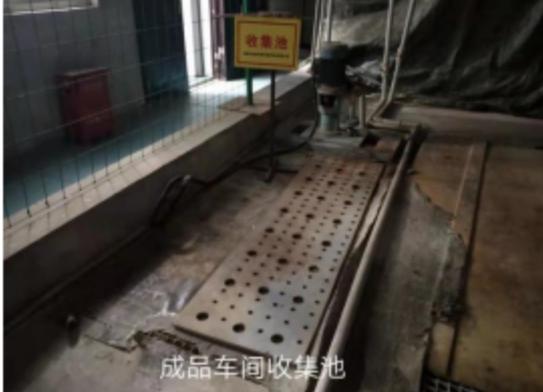
<p>成品车间反应釜</p>	<p>成品车间收集池</p>

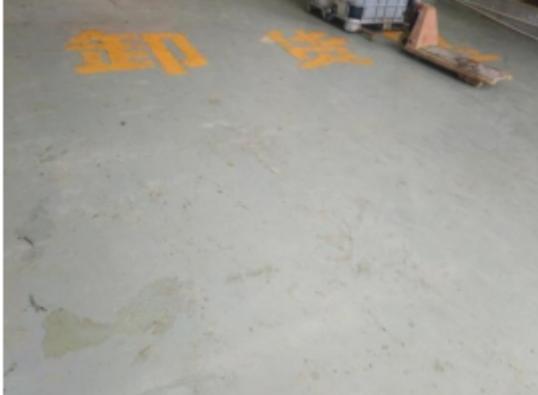
<p>A photograph of a concrete floor in a leaching workshop showing signs of leakage. The floor is stained with yellowish-brown liquid. Large yellow characters "卸货" (Unloading) are painted on the floor.</p>
<p>浸取车间应急池</p>	<p>浸取车间地面防渗</p>

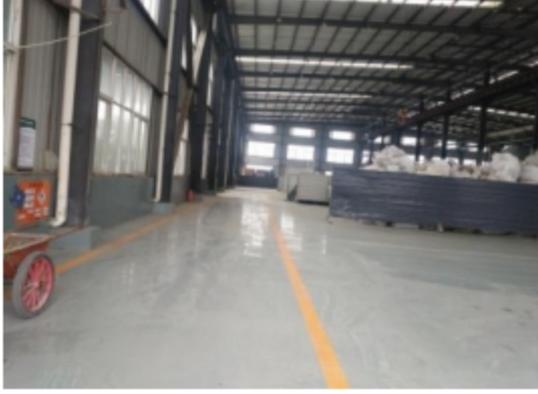
<p>A photograph of the interior of a hazardous waste storage area. The floor is clean and has yellow safety lines. There are large blue metal containers and a red wheelbarrow in the background.</p>
<p>危废贮存区地面防渗</p>

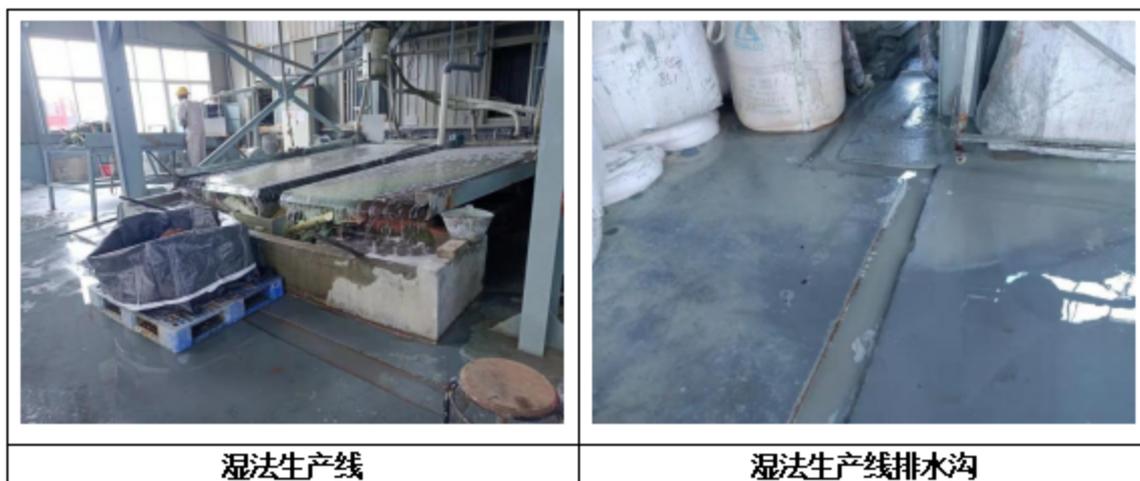
图 4-2 单元内部照片

粉碎车间为废弃印制板、电子元器件处理区，主要进行原料堆放、破碎、静电分选，进行金属、非金属分离，金属部分进入 1#生产车间。湿法生产线主要处置废电路板在粉碎车间粉碎后通过重力水力浮床分选、固液分离回收铜粉、树脂粉。湿法生产线车间内设有有一个固液分离机分离后循环水收集池（地下池体，容积 20m³，池深 2m）。车间内隐蔽性设施设备为循环水池。因此划分为一类单元。

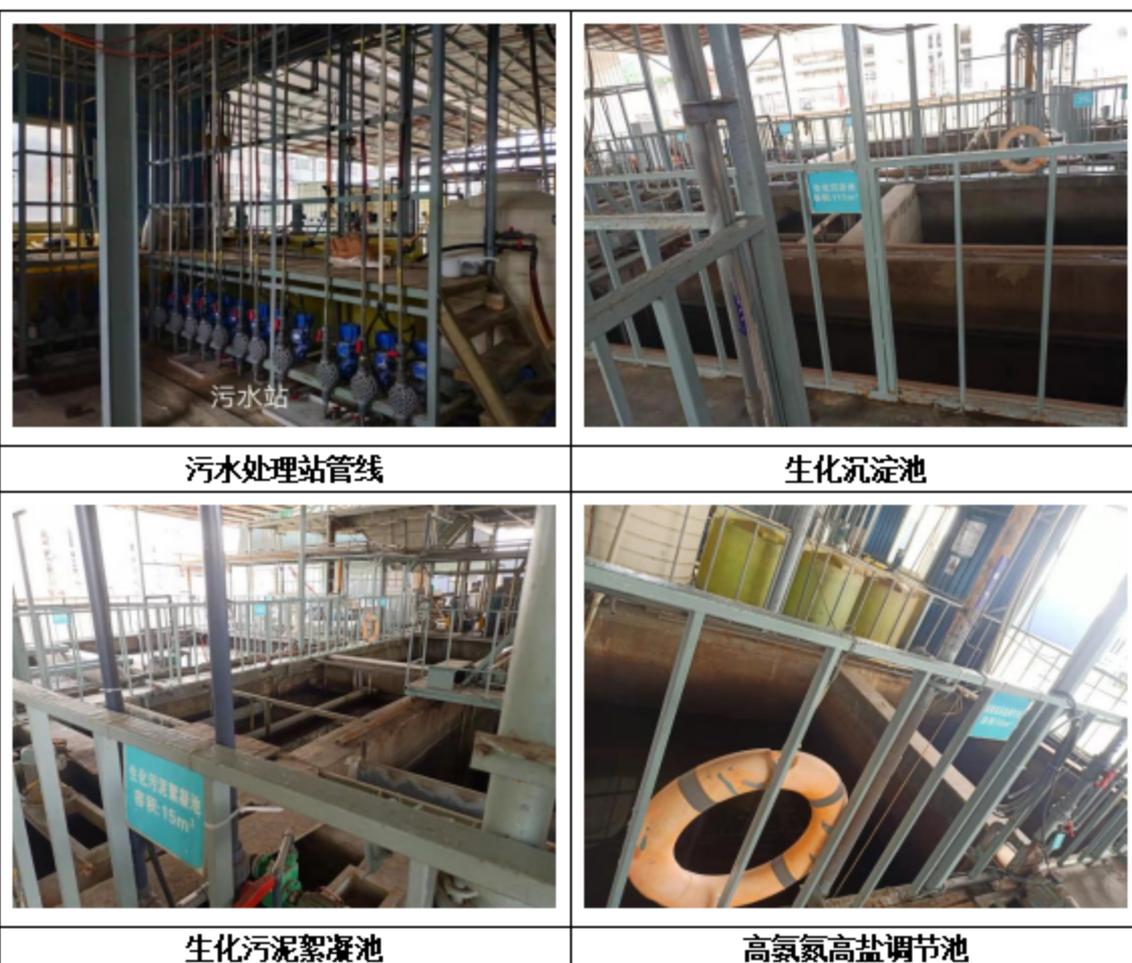
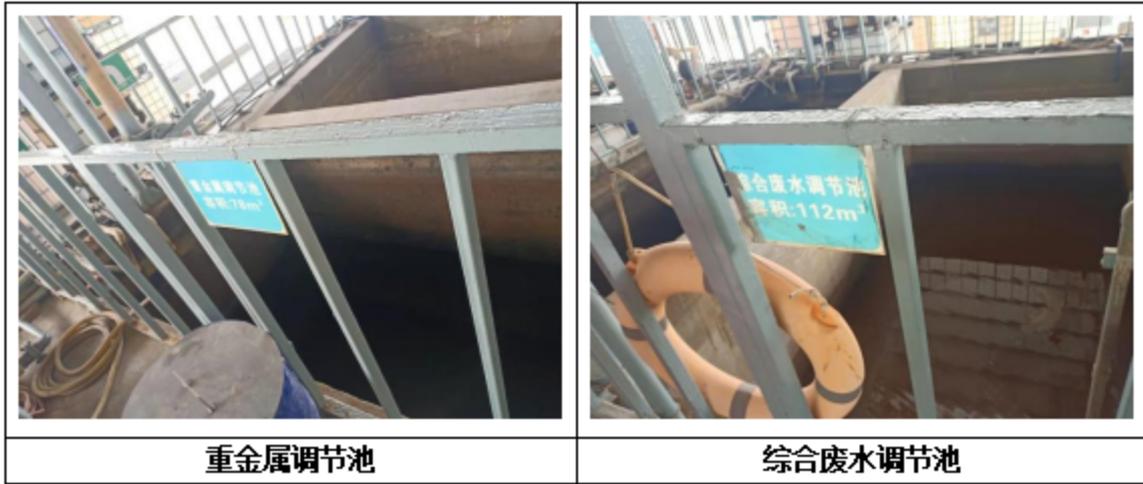
图 4-3 单元内部照片

污水处理站设有生产废水预处理措施、综合废水处理工艺、污泥处理工艺及泵类等配套设施，处理生产生活污水，处理能力为 $200\text{m}^3/\text{d}$ 。站内建有高氨氮高盐调节池、高氨氮高盐慢混池、重金属调节池、重金属慢混池等 26 个池体，池体为半地下池体，地面高 1.1m，地下池深为 3.9m。危废暂存间将生产过程产生的危险废物根据物料形态、性质分类贮存，暂存间设有收集沟、池，地面做了防渗、防腐措施，防渗层均为至少 2mm 厚的环氧树脂膜+高密度乙烯膜，车间主要隐蔽性设施为 2 座收集池（地下池体，单个容积 2m^3 ，深 1m）。车间隐蔽性设施设备为污水处理站池体与危废暂存间收集池。因此划分为一类单元。

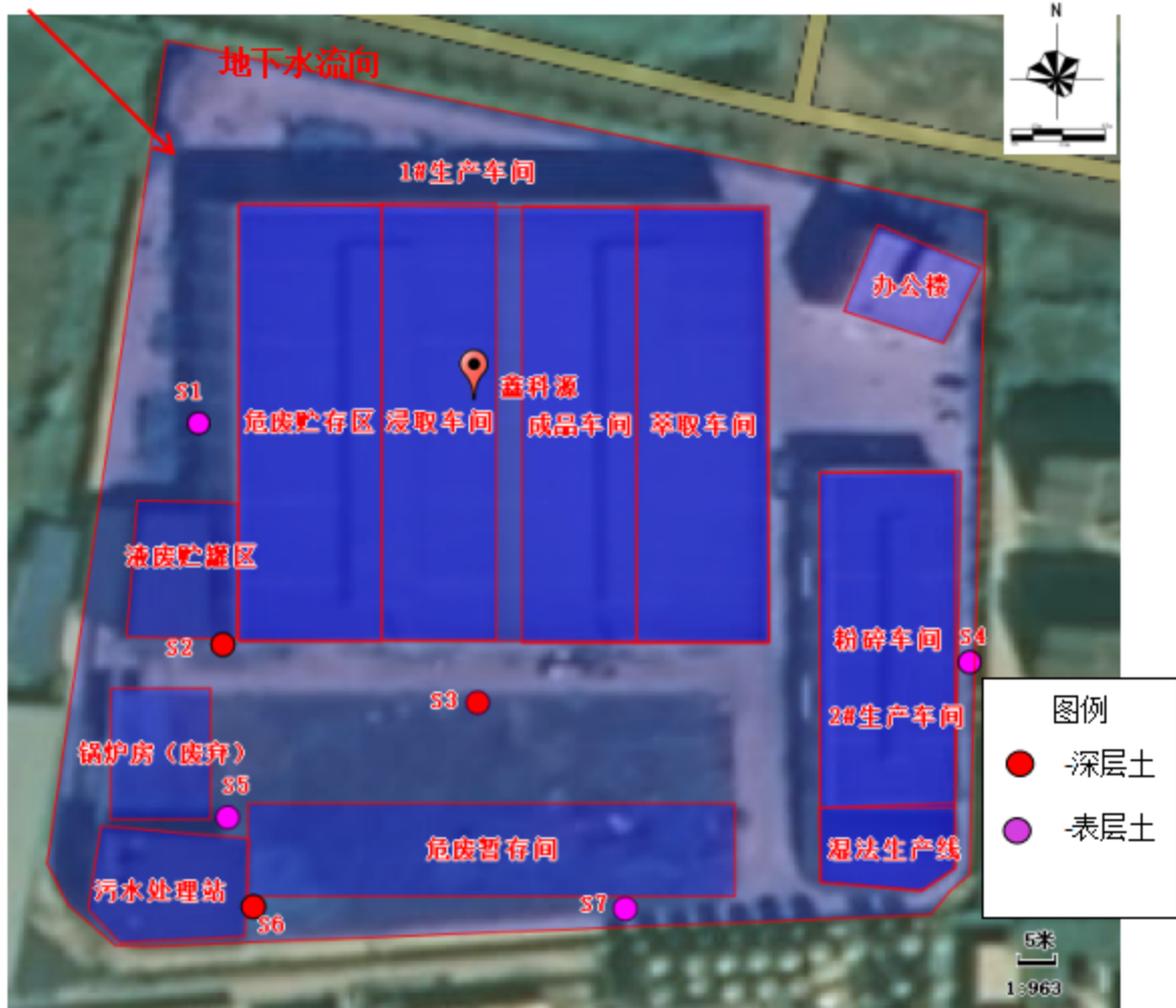
图 4-5 土壤监测点位分布图

由于厂房内部均为混凝土硬化地面，无裸露地面，且大部分地面均刷涂环氧树脂防渗，为了不影响企业正常生产和不造成二次污染，因此本次布点不在厂房内部布设土壤监测点。本次自行监测布置 1 个土壤对照点、7 个土壤监测点位。布点描述见下表。

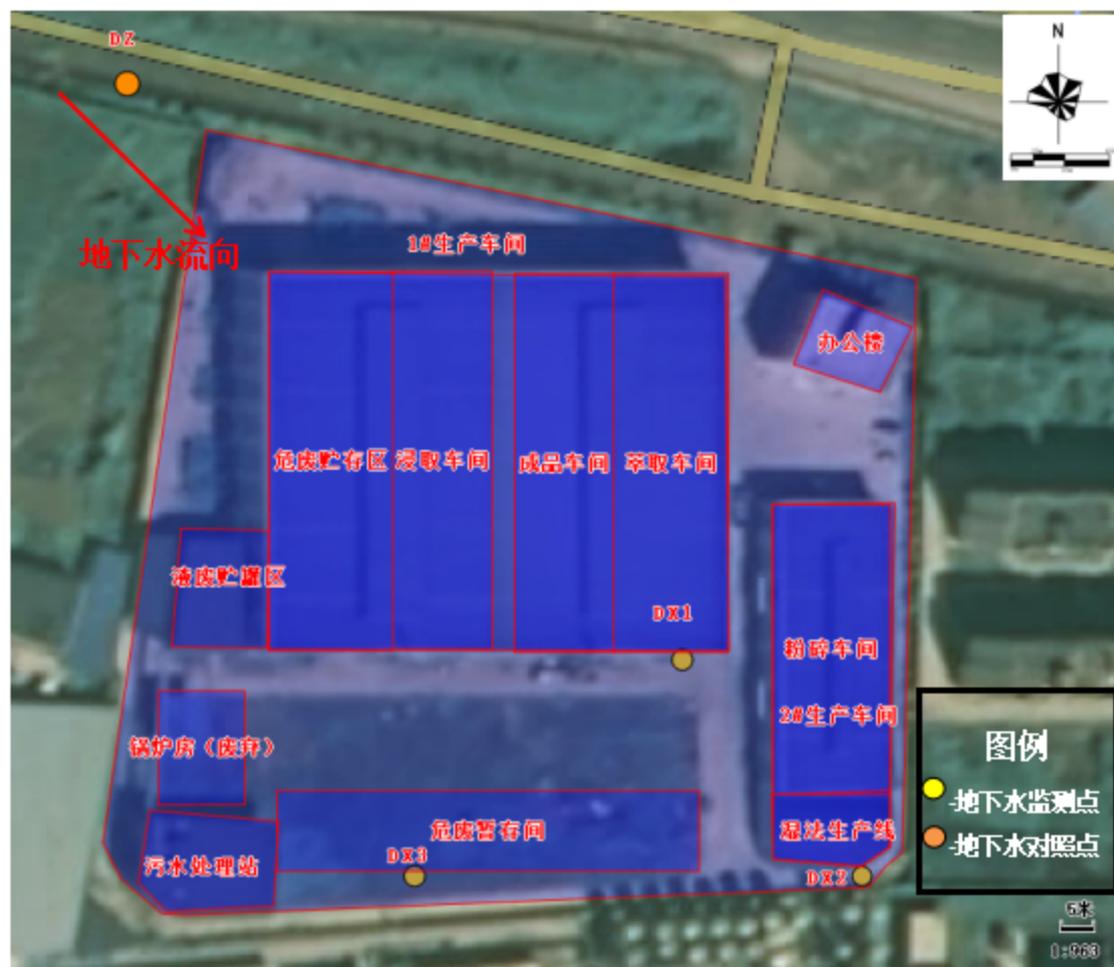
图 4-7 地下水监测点位图

地下水：地块内共设计布设4个口地下水监测井。地下水对照点位位于**地块西北侧外水井（DZ）、成品车间南侧空地新建井（DX1）、2#生产车间东南侧绿化带水井（DX2）、危废暂存间南侧新建井（DX3）。**

点位	位置	建井时间	建井深度	水位埋深
DZ	厂区西北侧	2018年12月	10m	9m
DX1	成品车间东南侧空地	2022年06月	14m	10m
DX2	2#生产车间东南侧	2018年12月	15m	12m
DX2	危废暂存间南侧	2022年06月	14m	10m
